## **UNIVERSIDAD DISTRITAL FRANCISCO JOSE DE CALDAS**

**CONTRATO NUMERO 1757-VIGENCIA 2018**

**ESTUDIOS Y DISEÑOS NECESARIOS PARA LA CONSTRUCCIÓN DE LAS OBRAS  
DE PROTECCIÓN, CONTENCIÓN Y MANEJO HIDRÁULICO DE LA LADERA  
CONTIGUA A LA EDIFICACIÓN DEL GIMNASIO, SALONES ADYACENTES Y ÁREA  
DEL SENDERO PEATONAL DEL LOTE A EN LA FACULTAD DEL MEDIO AMBIENTE  
Y RECURSOS NATURALES DE LA UNIVERSIDAD DISTRITAL FRANCISCO JOSE DE  
CALDAS**

### **INFORME FINAL**

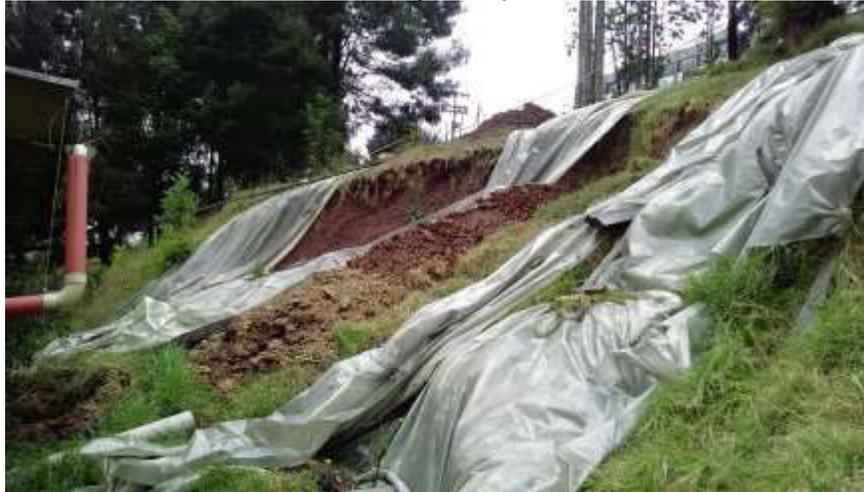
El primer sitio corresponde al talud localizado entre la avenida circunvalar (parte alta) y el bloque de aulas 902 y 912 de la sede del Vivero localizado en la parte baja. El movimiento presentado corresponde a un deslizamiento de tipo rotacional retrogresivo que involucra materiales de relleno y arcillolita alterada (material intermedio) cuya corona de escarpe se localiza aproximadamente al mismo nivel de la avenida circunvalar y pata del deslizamiento a nivel de piso de las aulas; la falla alcanza una altura aproximada de 8,0 m y longitud aproximada 15,0 m. Los materiales deslizados ocasionaron la falla de una cerca en alambre colocada a manera de contención y han invadido el sendero perimetral localizado entre las aulas y la pata del talud. El sector de talud más afectado hasta la fecha corresponde al anteriormente mencionado; sin embargo, en el resto del talud comprendido entre las aulas 902 y 912 y la avenida circunvalar, se presentan signos de movimientos y/o empujes sobre el sendero peatonal y cuneta existente entre el talud y la edificación; se observa que algunos sectores del talud fueron protegidos con concreto lanzado en épocas anteriores. La longitud de talud afectado en este sector es de aproximadamente 10 m y altura de 9,0 m

- Ausencia de obras para el control y/o manejo del drenaje superficial y de aguas de infiltración.
- La condición hidrogeológica local, con la presencia de un flujo de aguas sub-superficiales, transmitidas a través del contacto relleno – arcillolita.

**Fotografía 3-1. Panorámica de la corona de falla del deslizamiento detrás de las aulas 910 y 911 (Sitio 1).**

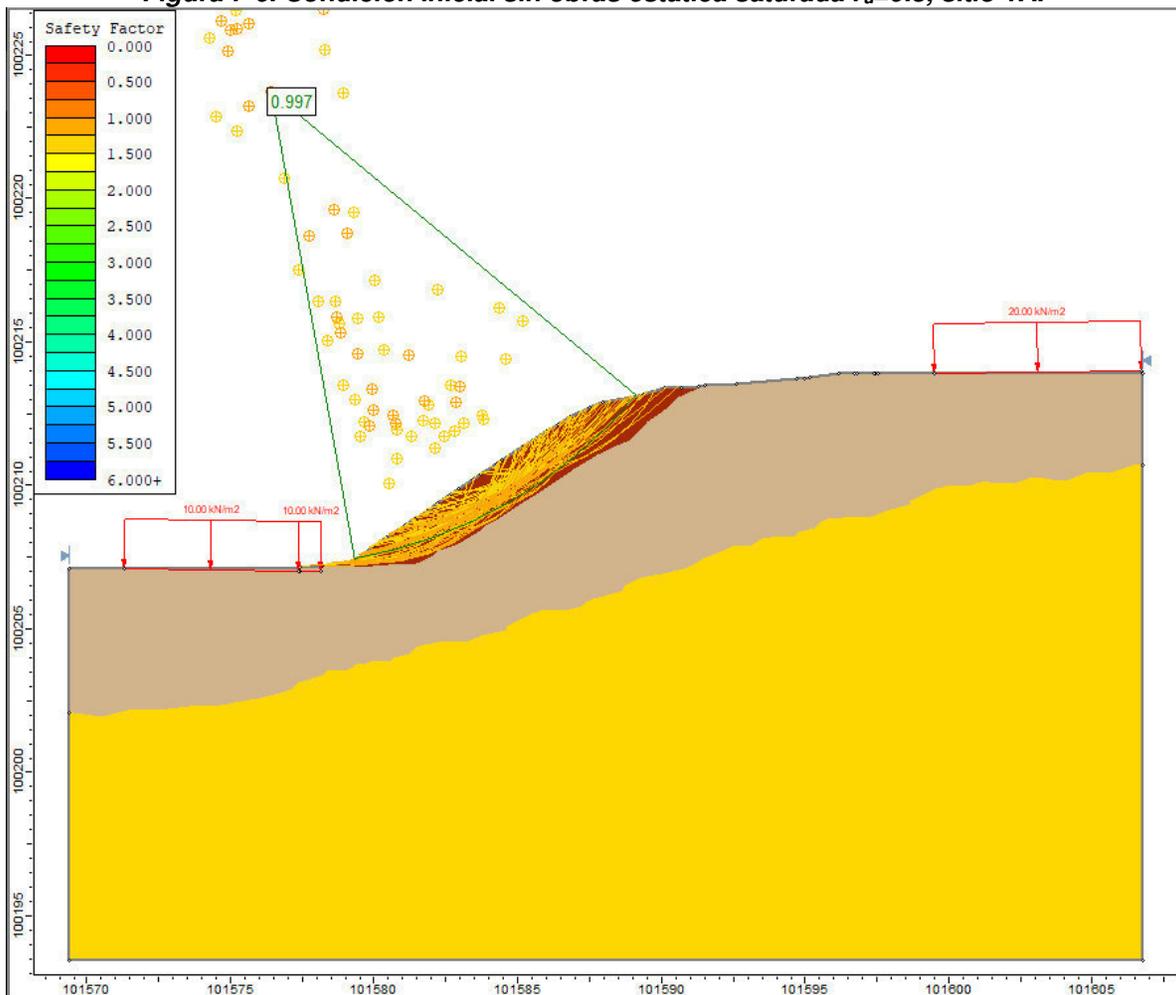
**Figura 7-6. Condición inicial sin obras estática saturada  $r_u=0.3$ , sitio 1A.**

Condición inicial sin obras		FS
Estática	Saturada $r_u=0.3$	0.997
	Seca	1.299
Con sismo	Saturada $r_u=0.3$	0.764
	Seca	1.008

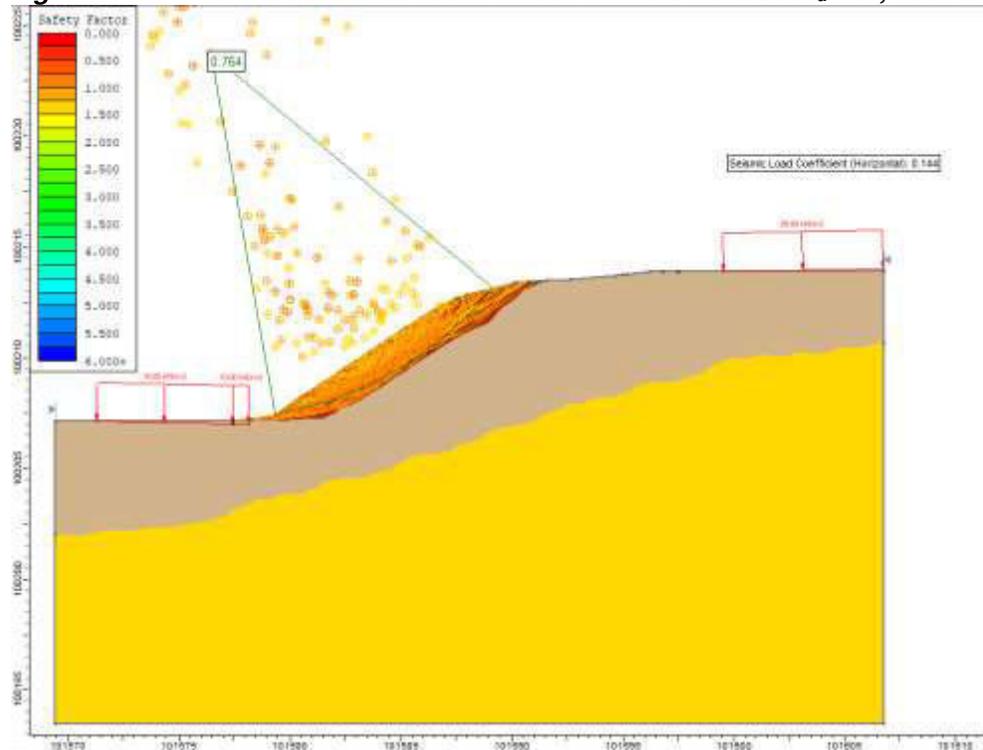
**Figura 7-7. Condición inicial sin obras pseudo estática saturada  $r_u=0.3$ , sitio 1A.**

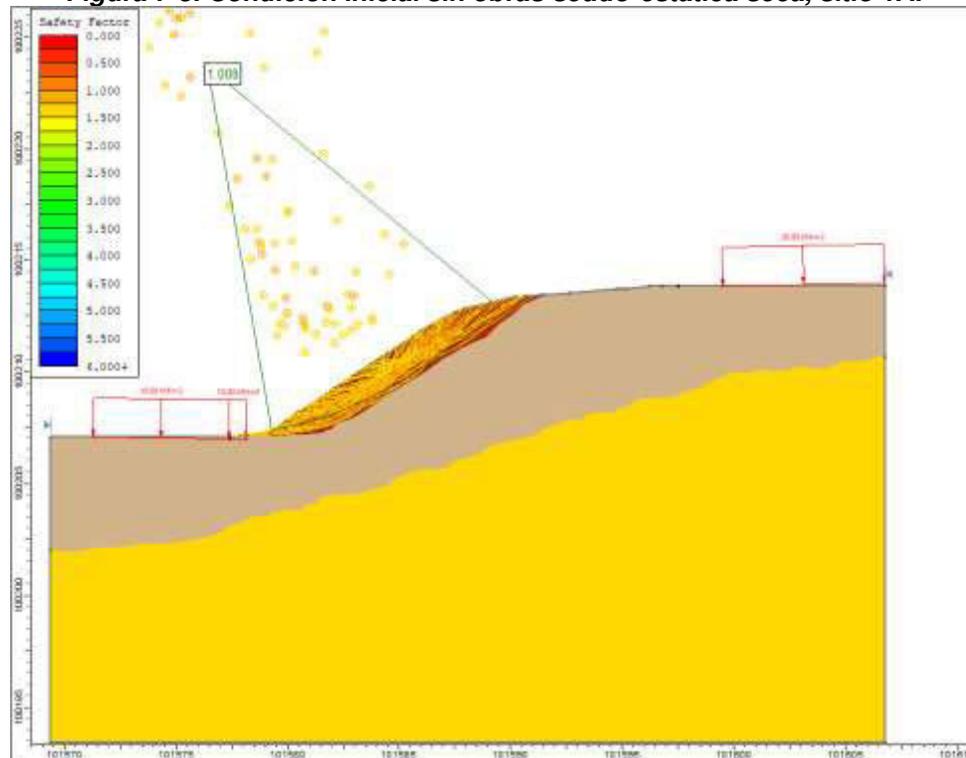
**Figura 7-8. Condición inicial sin obras pseudo-estática seca, sitio 1A.**

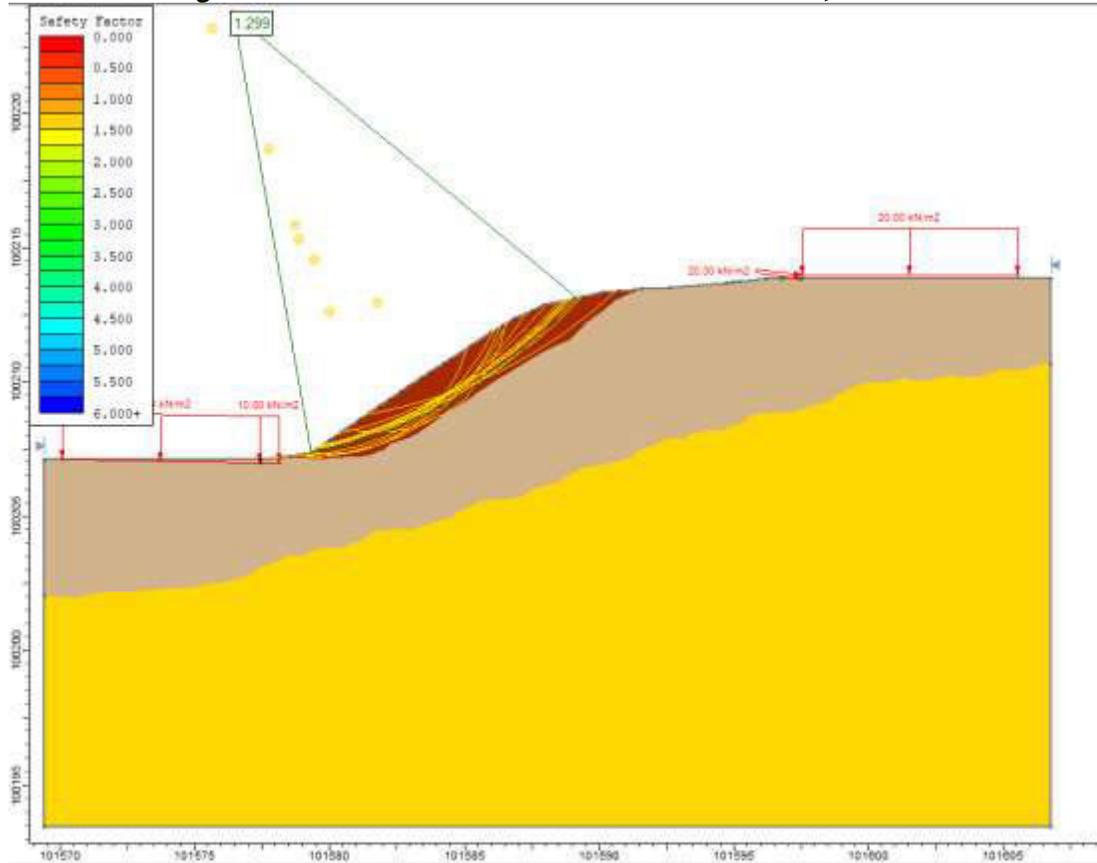
**Figura 7-9. Condición inicial sin obras estática seca, sitio 1A.**

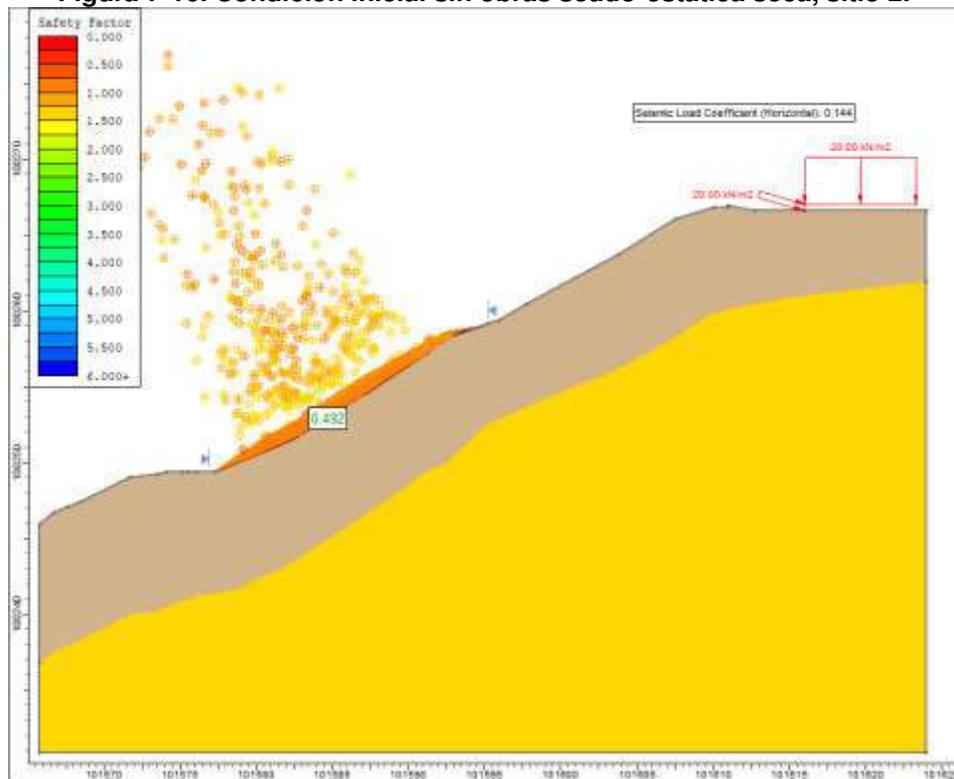
**Figura 7-16. Condición inicial sin obras seudo-estática seca, sitio 2.**

Condición inicial sin obras		FS
Estática	Saturada $r_u=0.3$	0.931
	Seca	0.983
Con sismo	Saturada $r_u=0.3$	0.476
	Seca	0.492

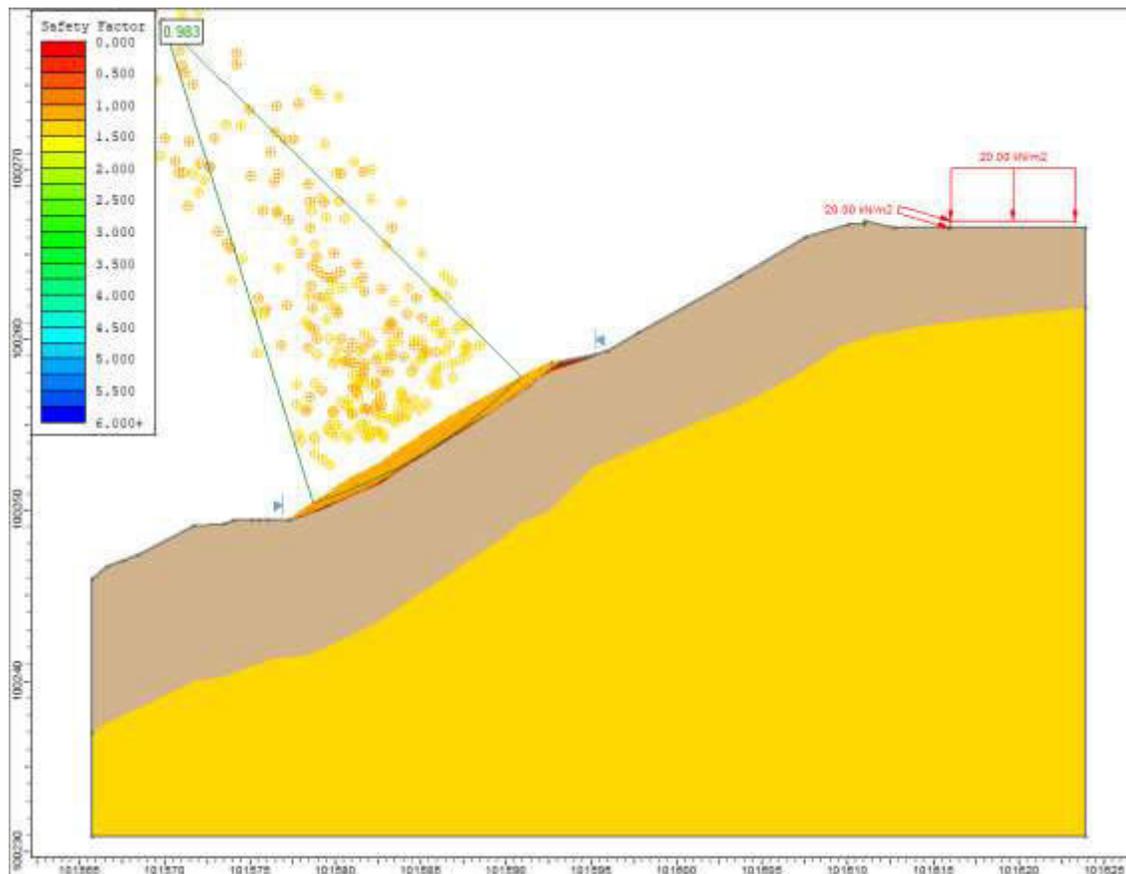
**Figura 7-17. Condición inicial sin obras estática seca, sitio 2.**
