## **UNIVERSIDAD DISTRITAL FRANCISCO JOSE DE CALDAS**

**CONTRATO NUMERO 1757-VIGENCIA 2018**

**ESTUDIOS Y DISEÑOS NECESARIOS PARA LA CONSTRUCCIÓN DE LAS OBRAS  
DE PROTECCIÓN, CONTENCIÓN Y MANEJO HIDRÁULICO DE LA LADERA  
CONTIGUA A LA EDIFICACIÓN DEL GIMNASIO, SALONES ADYACENTES Y ÁREA  
DEL SENDERO PEATONAL DEL LOTE A EN LA FACULTAD DEL MEDIO AMBIENTE  
Y RECURSOS NATURALES DE LA UNIVERSIDAD DISTRITAL FRANCISCO JOSE DE  
CALDAS**

### **INFORME FINAL**

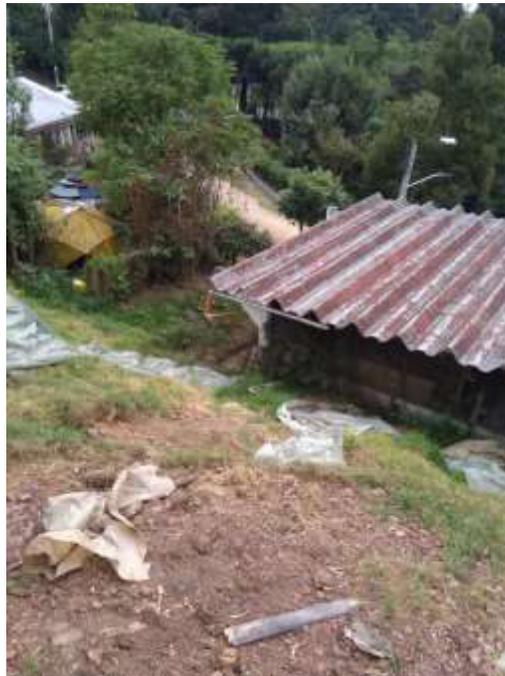
**Fotografía 3-2. Vista superior del deslizamiento, al fondo las aulas 910 y 911 afectadas por el movimiento en masa.**

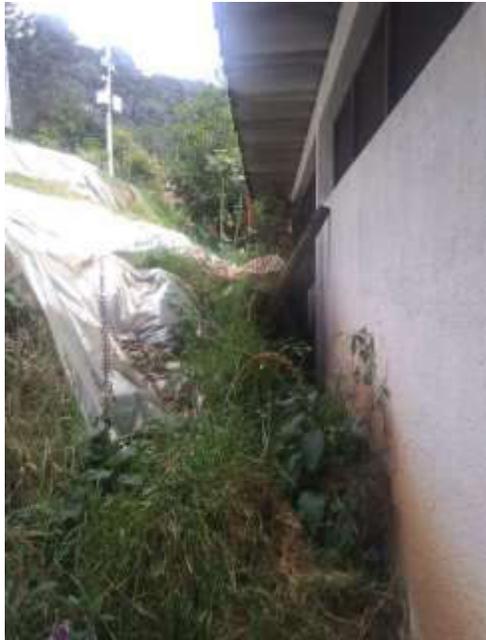
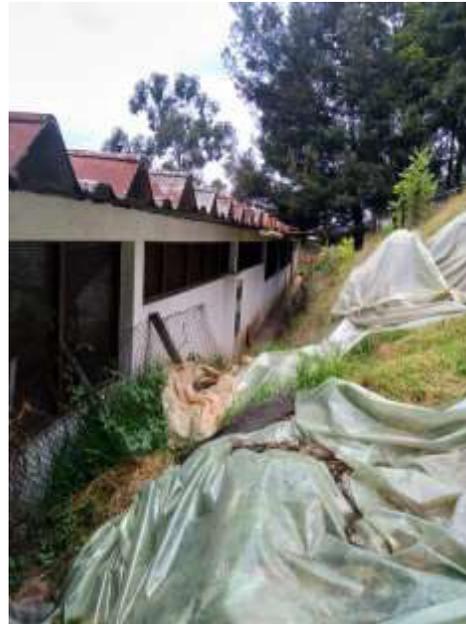
**Fotografía 3-3. Deposición en la parte baja de la ladera del material movilizado producto del movimiento en masa en Sitio 1.**

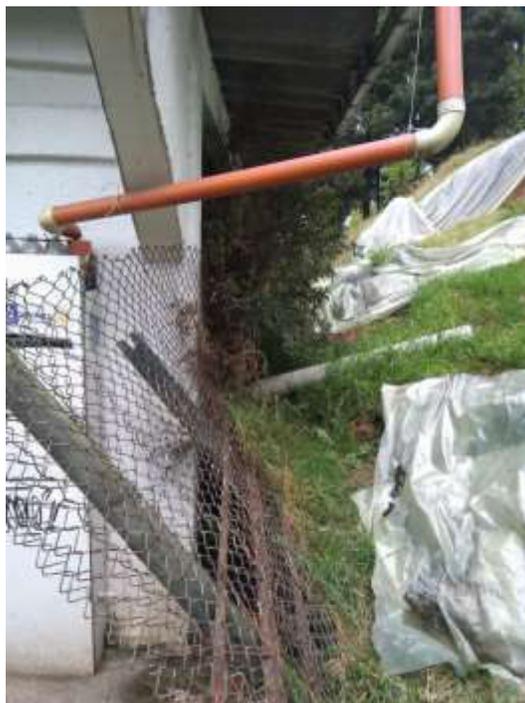
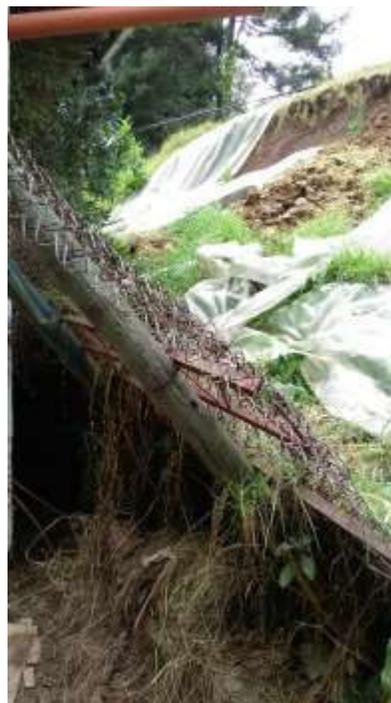
**Fotografía 3-4. Muro oriental de las aulas 910 y 912 y cerramiento perimetral sobre el cual descansa la masa movilizada.**

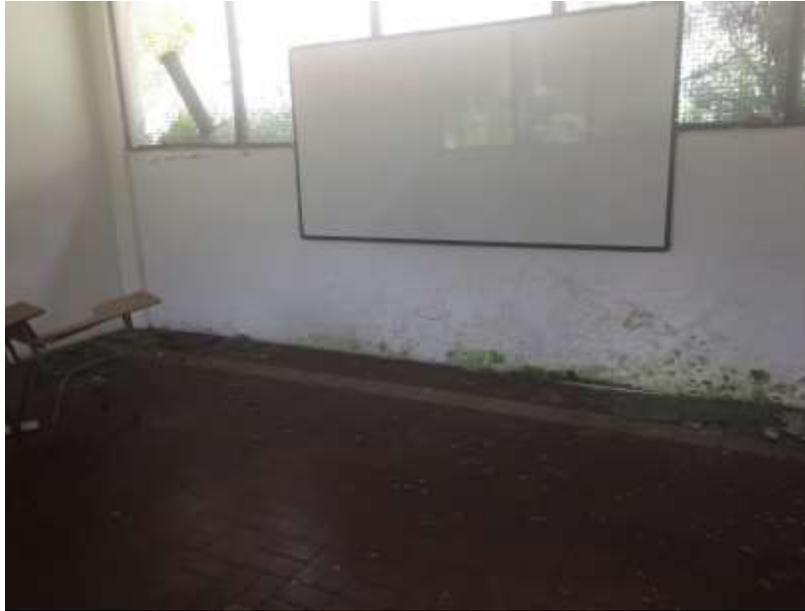
**Fotografía 3-5. Interior de las aulas afectadas por el deslizamiento en el Sitio 1.**

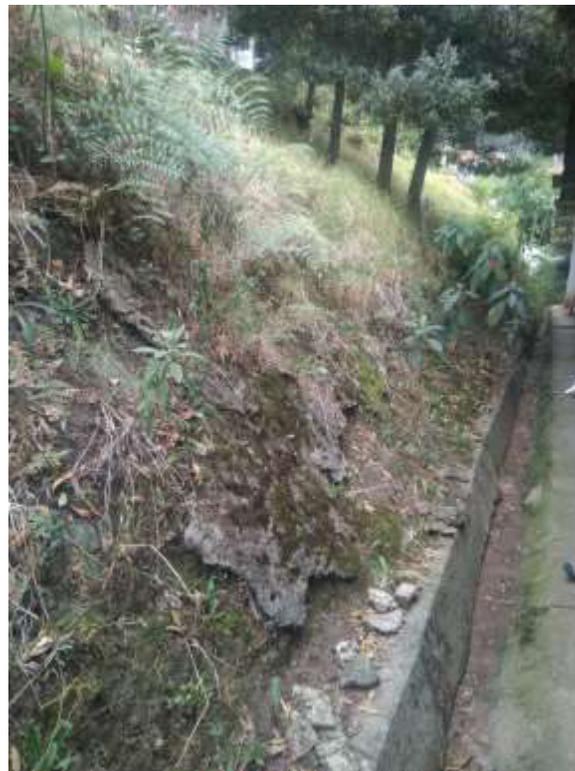
**Fotografía 3-6. Protección con concreto lanzado al talud adyacente, al fondo talud movilizado detrás de las aulas en el Sitio 1.**

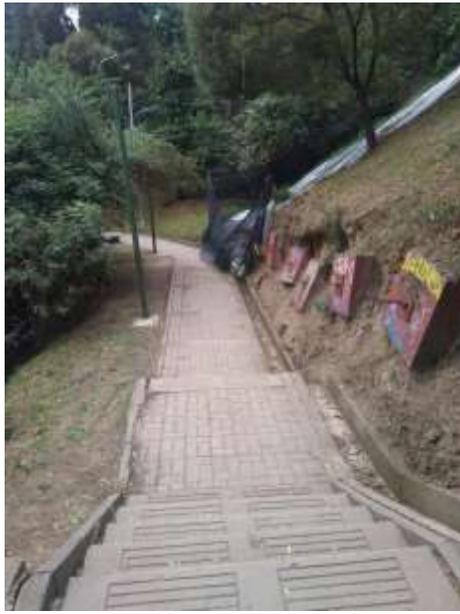
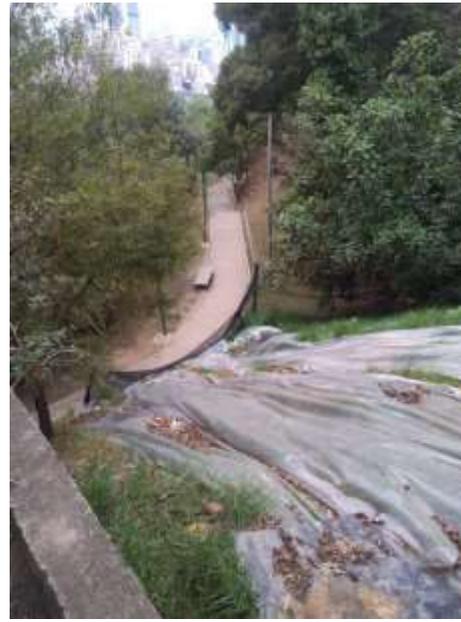
El segundo sitio corresponde a un sector localizado al costado norte del aula “Vivero” comprendido entre la parte media del talud entre la avenida circunvalar y el sendero peatonal localizado en la parte baja. El movimiento presentado corresponde a un deslizamiento de tipo rotacional retrogresivo que involucra materiales de relleno y arcillolita alterada (material intermedio) cuya corona de escarpe se localiza sobre una pequeña terraza intermedia del talud y pata del deslizamiento a nivel del sendero peatonal; la falla alcanza una altura aproximada de 9,0 m y longitud aproximada 10,0 m.

**Fotografía 3-7. Deslizamiento en el costado norte del aula vivero. Masa movilizada y protegida temporalmente con plástico, (Sitio 2).**

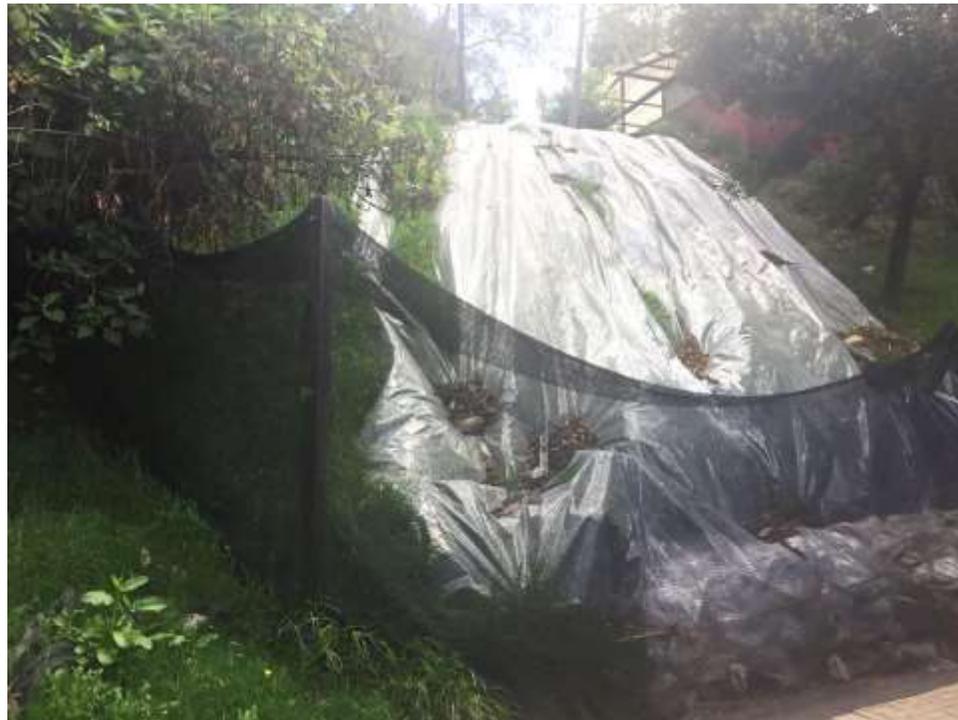
**Fotografía 3-8. Deslizamiento en el costado norte del aula vivero, (Sitio 2).**

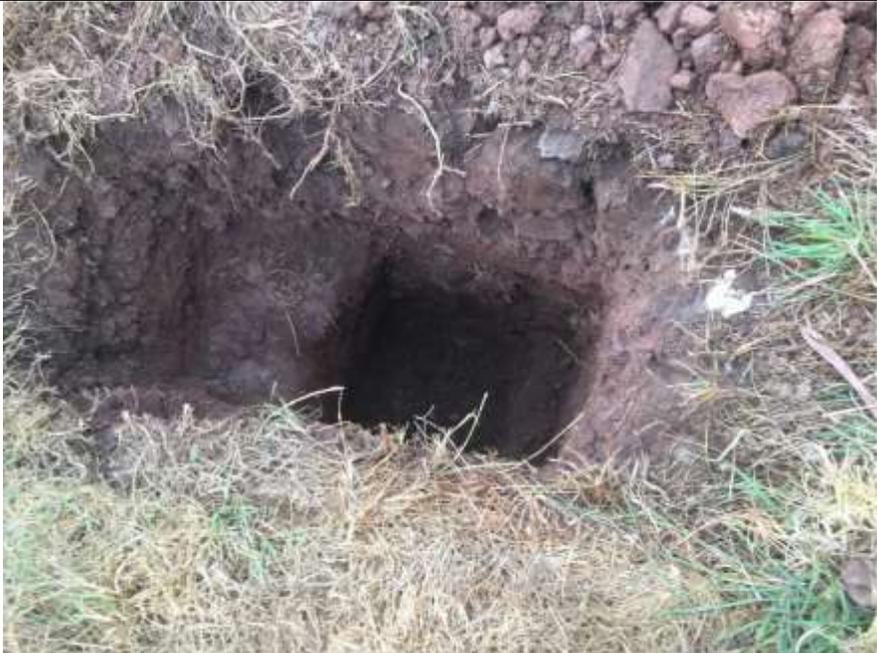
Trinchera 1 (Tri 1)

En los 1.5 m de exploración de la trinchera se encontró un metro de material de relleno contaminado seguido por 0.5 metros de arcilla.

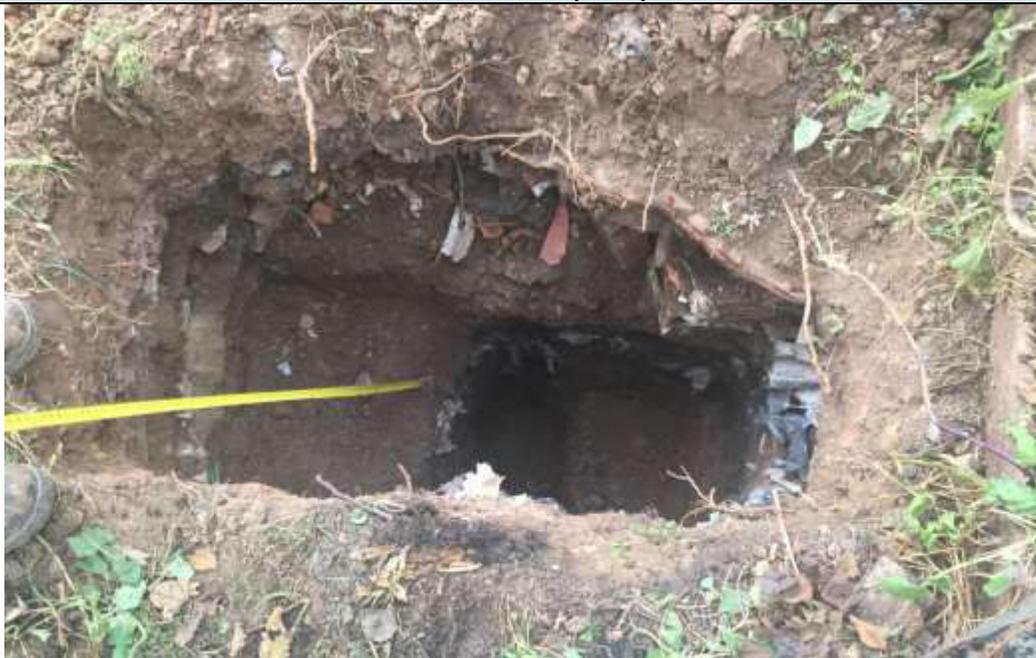
**Tabla 6-3. Muestra registro fotográfico y descripción Trinchera 2**  
**Trinchera 2 (Tri 2)**

En los 1.5 m de exploración de la trinchera se encontró aproximadamente 1.100 de material de relleno contaminado con plástico y escombro, seguido por 0.5 metros de arcilla.

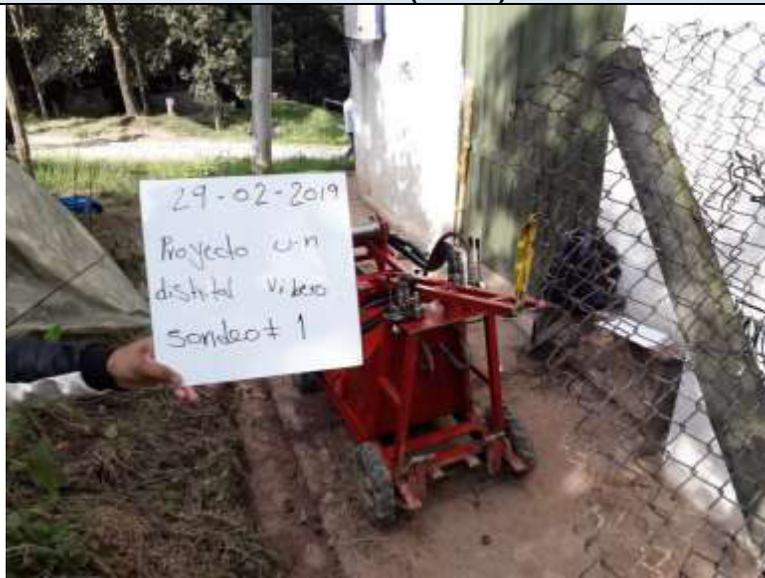
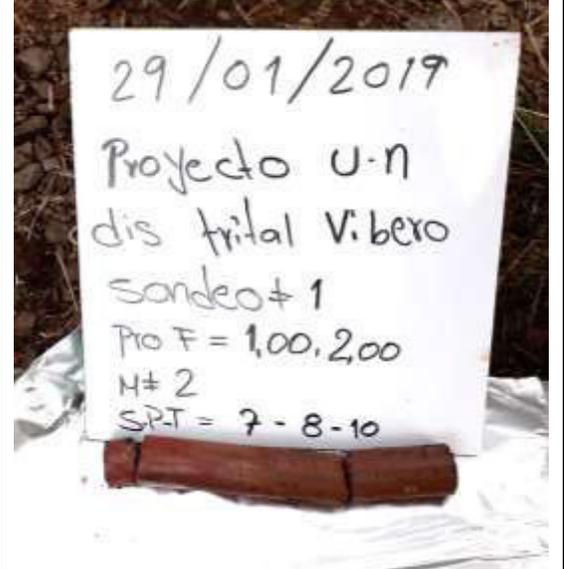
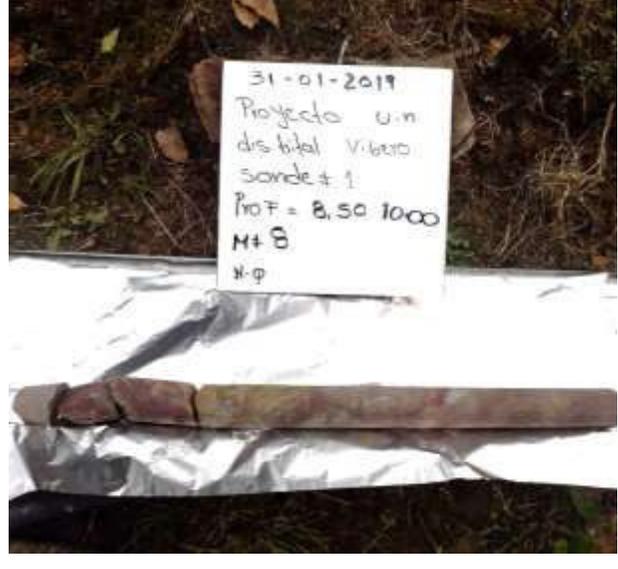
**Tabla 6-4. Muestra registro fotográfico y descripción Sondeo 1**  
**Sondeo 1(Son-1)**

<b>Perfil de 1.0-2.0m</b>	<b>Perfil de 8.50-10.0m</b>
<p>En los primeros 1.5 m aproximadamente se observa material de relleno y arcilla de alta plasticidad amarilla clara, entre los 1.5 m y 4.0 m se encuentra material arcilloso con vetas de oxidación, entre los 4.0 m y los 5.5 m la arcilla es de consistencia dura, a una profundidad de 5.5 m se encontró arcillolita limosa. No se reportó el nivel freático.</p>

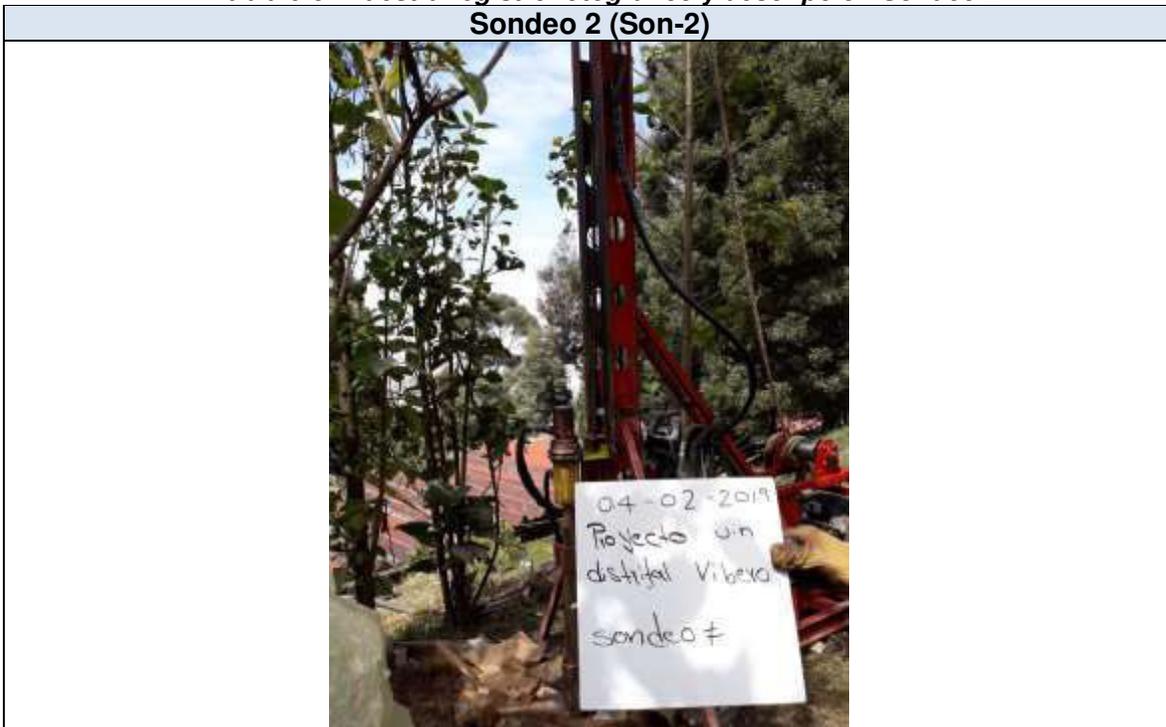
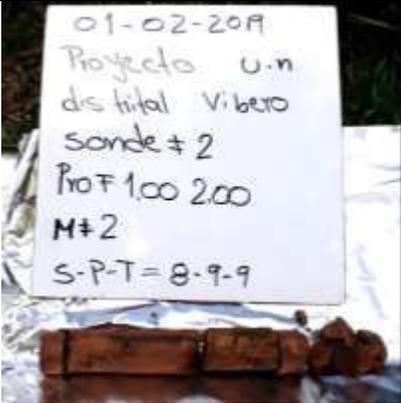
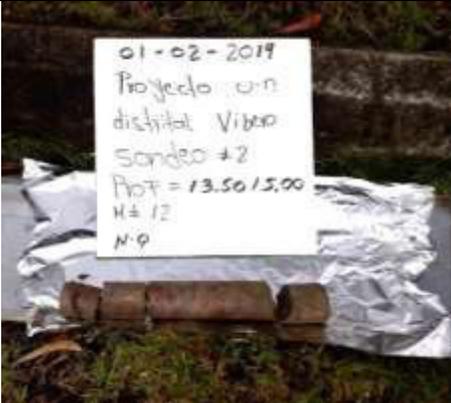
**Tabla 6-5. Muestra registro fotográfico y descripción Sondeo 2**  
**Sondeo 2 (Son-2)**

<b>Perfil de 1.00-2.00 m</b>	<b>Perfil de 13.50-15.0 m</b>
<p>En los primeros 3 m se reporta un material arcilloso-limoso de alta plasticidad y consistencia media, entre los 3 y los 10 metros continúa un material arcilloso de consistencia más dura y a partir de los 12 metros en promedio se encontró arcillolita limosa con vetas de oxidación.</p>

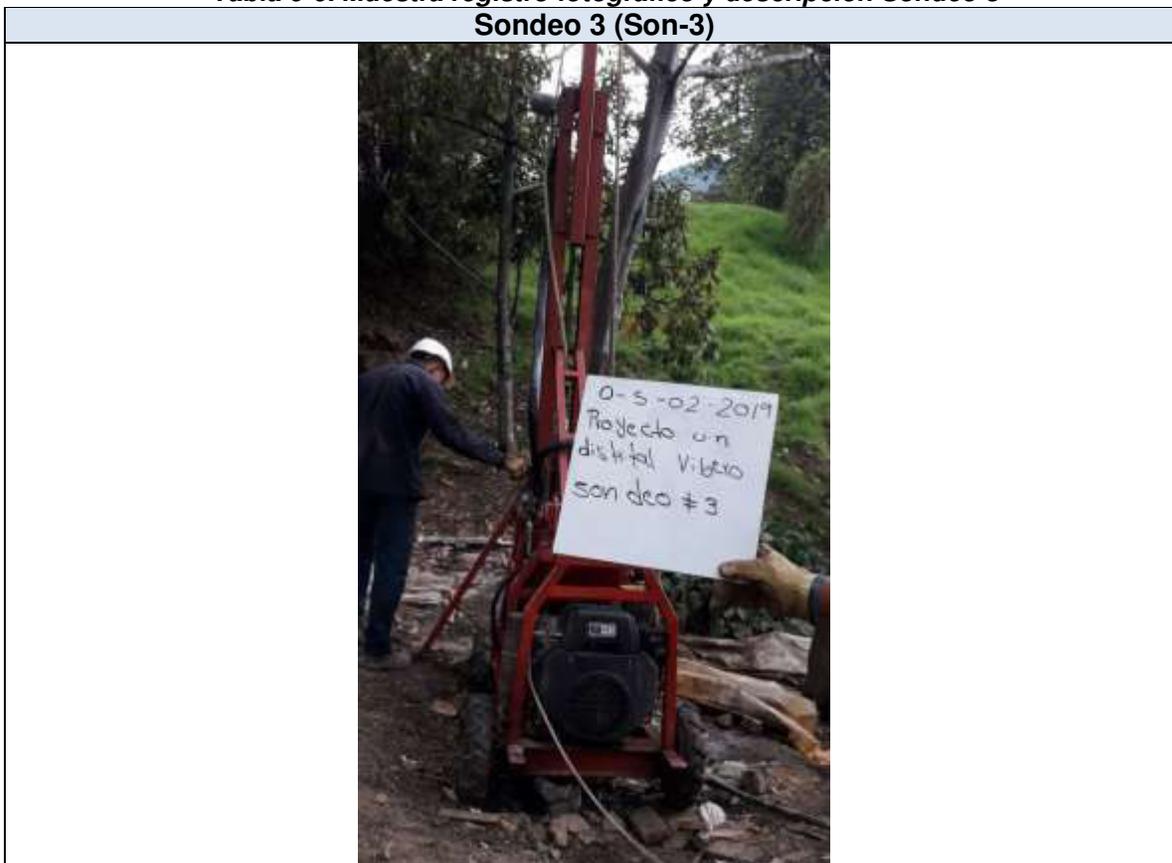
**Tabla 6-6. Muestra registro fotográfico y descripción Sondeo 3**  
**Sondeo 3 (Son-3)**

<b>Perfil de 2.00-3.00 m</b>	<b>Perfil de 5.00-6.50 m</b>
<p>En los primeros 4 metros se encontró material arcillo limoso de alta plasticidad, entre los 4 y los 9 metros, en general, el material es de tipo roca arcillosa. A partir de los 10 metros aproximadamente se encuentra aluvi3n y gravas lutita amarillo claro.</p>

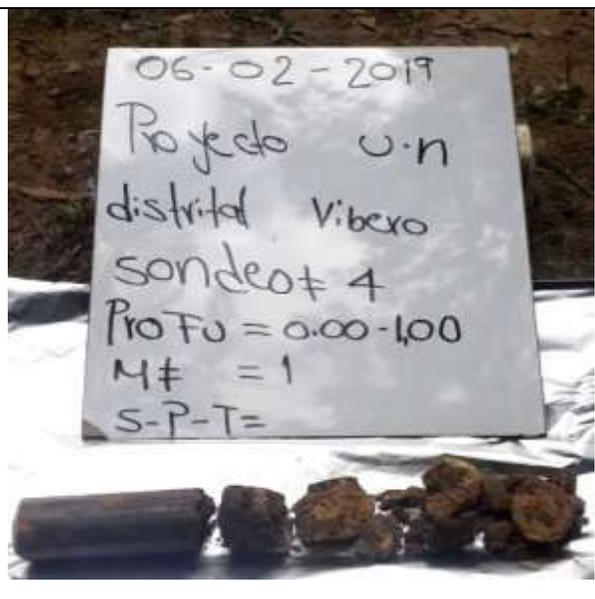
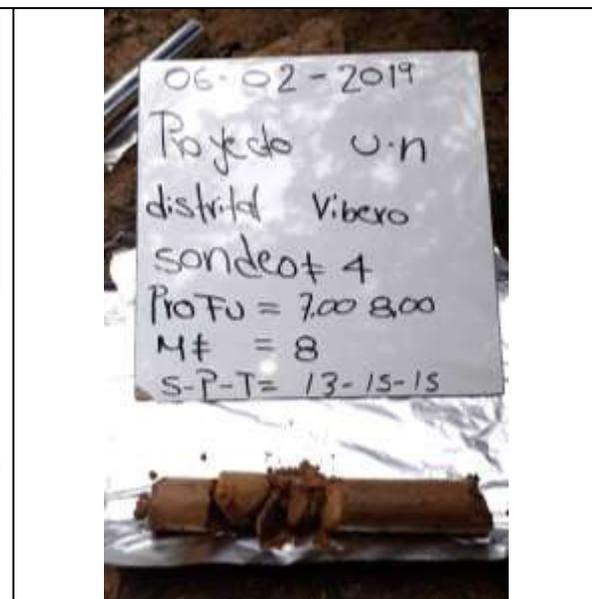
<b>Sondeo 4 (Son-4)</b>

<b>Perfil de 0.00-1.00 m</b>	<b>Perfil de 7.00-8.0 m</b>
<p>En los primeros 4 metros se encontr3 material arcillo limoso de alta plasticidad, entre los 4 y los 9 metros, en general, el material es de tipo roca arcillosa. A partir de los 10 metros aproximadamente se encuentra aluvi3n y gravas lutita amarillo claro.</p>
